**AVALIAÇÃO DO DESEMPENHO DE PAVIMENTOS
FLEXÍVEIS DOS SEGMENTOS MONITORADOS DE URUBICI
E ITAPOÁ**

Dissertação submetida ao Programa de
Pós-Graduação em Engenharia Civil,
da Universidade Federal de Santa
Catarina, como parte dos requisitos para
obtenção do Grau de Mestre em
Engenharia Civil.

Florianópolis - SC
2016

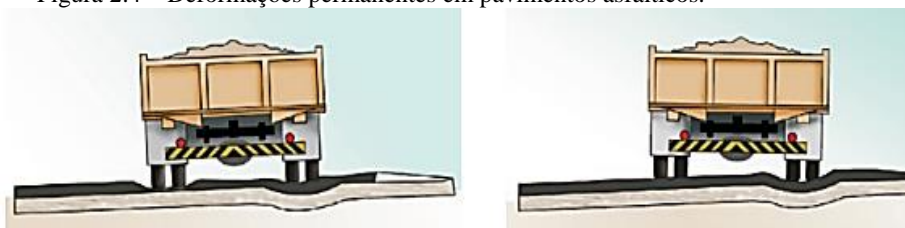
Figura 2.4 – Deformações permanentes em pavimentos asfálticos.

A deformação permanente ou trilha de roda (ATR), é um problema de desempenho dos pavimentos asfálticos. É caracterizada, principalmente, por uma depressão longitudinal na superfície do pavimento devido à ação repetida da passagem das cargas de roda dos pneus e ao fluxo canalizado dos veículos pesados (MOURA, 2010). Este defeito, pode ser atribuído ao revestimento (Figura 2.4a), às subcamadas (Figura 2.4b) ou simultaneamente a ambos.

a) No revestimento (trilha de roda esquerda)

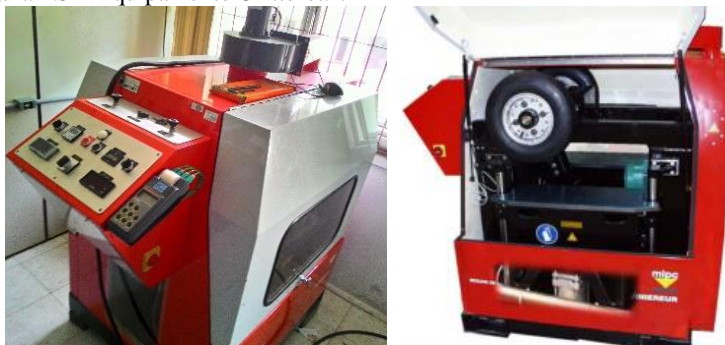
Figura 2.5 – Equipamento *Orniéreur*.

Os ensaios com cargas rolantes foram desenvolvidos para simular a passagem repetida dos pneus estimando o afundamento de trilha de roda. No LCPC foi desenvolvido o simulador de tráfego francês *Orniéreur* (Figura 2.5). O ensaio consiste em determinar a formação de trilha de roda de duas placas de mistura asfáltica de 50cm de comprimento, 15cm de largura e 5cm de espessura, submetida à passagem repetida de um pneumático de eixo de roda simples sobre a placa, à frequência de 1Hz e à temperatura de 60°C.

O ensaio é interrompido quando o afundamento da trilha de roda atinge um valor superior a 10% da espessura da placa.

Para a avaliação do desempenho à deformação permanente da presente pesquisa, foi utilizado o equipamento da Figura 2.5.

O equipamento utilizado para a avaliação das misturas de concreto asfáltico quanto ao desempenho de deformação permanente foi o equipamento francês *Orniéreur* (Figura 2.5).

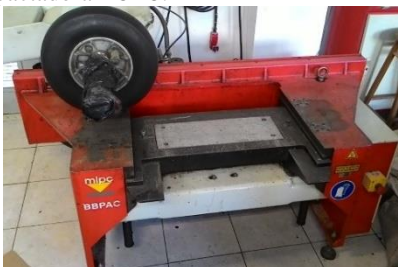
Figura 3.7 – Mesa compactadora LCPC.

O equipamento utilizado para a moldagem das placas de concreto asfáltico foi a mesa compactadora LCPC. Este equipamento procura simular em laboratório o processo de compactação em campo da mistura asfáltica. O equipamento de compactação é ilustrado na Figura 3.7

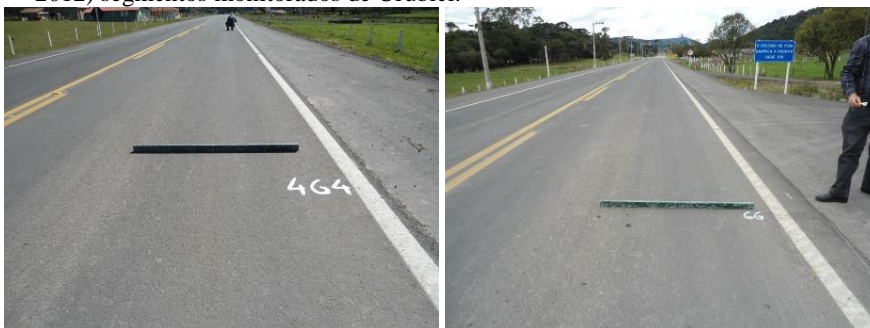
Figura 3.12 – Levantamento de defeitos e medida de trilha de roda (agosto 2012) segmentos monitorados de Urubici.

- O primeiro levantamento foi realizado pelo Laboratório de Pavimentação da UFSC, após 6 meses (julho e agosto 2012) da abertura ao tráfego. Nesse levantamento, realizou-se o cadastro de defeitos superficiais e a medida da trilha de roda utilizando-se a treliça metálica conforme ao definido na norma DNIT 006/2003-PRO(Brasil, 2003b), como mostrado nas Figuras 3.12 e 3.13.

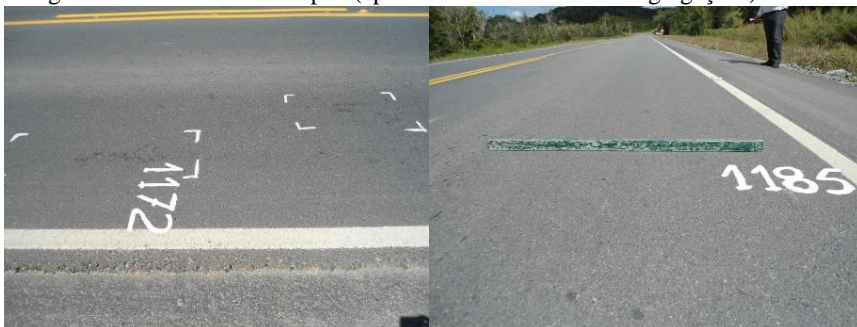
Figura 3.13 – Levantamento de defeitos e medida de trilha de roda (Julho 2012) segmento monitorado de Itapoá (apenas foram cadastradas segregações).

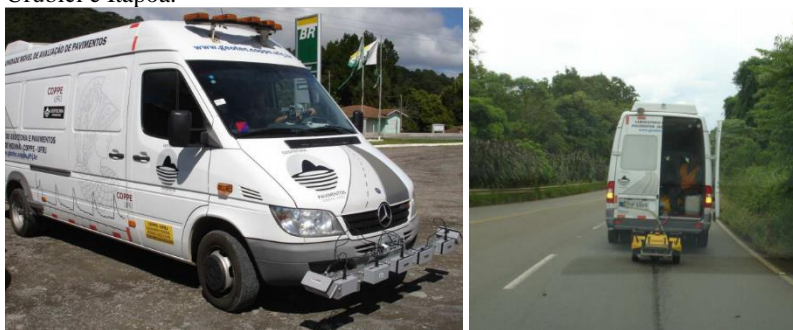
- O segundo levantamento consistiu na medida do IRI e trilha de roda com o perfilômetro a laser, atrito com o *Grip tester*, e deflexões com FWD utilizando-se os equipamentos do Instituto Alberto Luiz Coimbra de Pós-Graduação e Pesquisa de Engenharia da Universidade Federal do Rio de Janeiro (COPPETEC/UFRJ) exposto na Figura 3.14. Este levantamento foi realizado em março de 2014 (cerca de 2 anos após da abertura ao tráfego).

Figura 3.14 – Levantamento da medida do IRI com o perfilômetro a laser e medida do atrito com o *Grip Tester* (ano 2014) segmentos monitorados de Urubici e Itapoá.

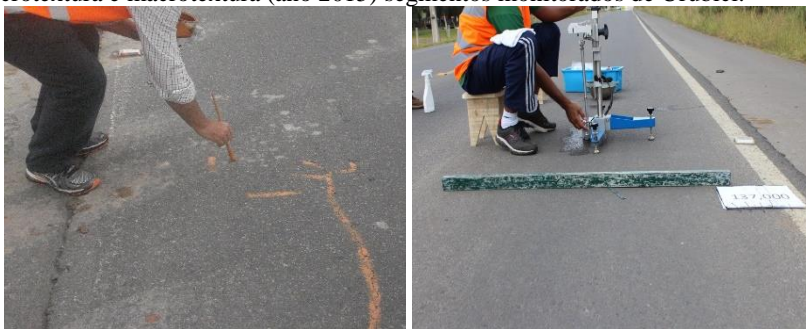
- O terceiro levantamento foi executado em março de 2015 (cerca de 3 anos após da abertura ao tráfego), pelo Laboratório de Pavimentação da UFSC, que consistiu no levantamento de defeitos, medida de trilha de roda com treliça metálica, e a medida do atrito utilizando o Pêndulo Britânico e ensaio de mancha de areia, como ilustrado nas Figuras 3.15 e 3.16.

Figura 3.15 – Levantamento de defeitos, medida de trilha de roda, medida da microtextura e macrotextura (ano 2015) segmentos monitorados de Urubici.

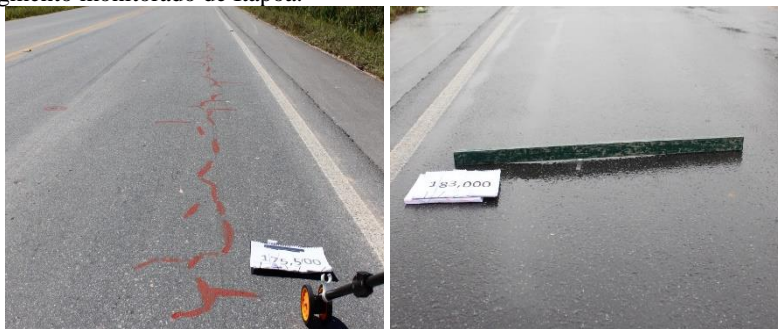
Figura 3.16 – Levantamento de defeitos e medida de trilha de roda (ano 2015) segmento monitorado de Itapoá.

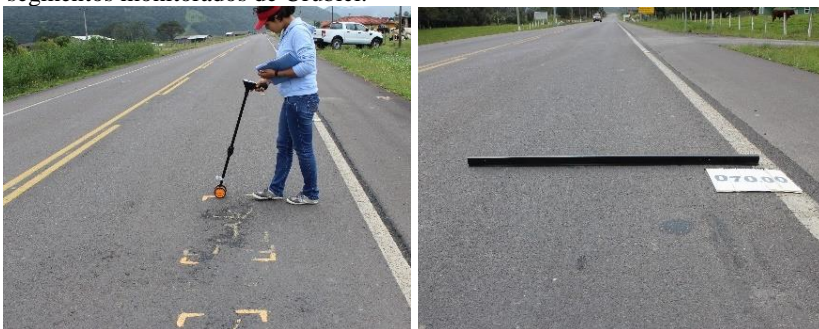
- O quarto levantamento foi realizado pelo Laboratório de Pavimentação da UFSC em fevereiro de 2016 (cerca de 4 anos após da abertura ao tráfego), que consistiu no levantamento de defeitos, medida de trilha de roda com treliça metálica, e contagem de tráfego como observado nas Figuras 3.17, 3.18 e 3.19.

Figura 3.17 – Levantamento de defeitos, medida de trilha de roda (ano 2016) segmentos monitorados de Urubici.

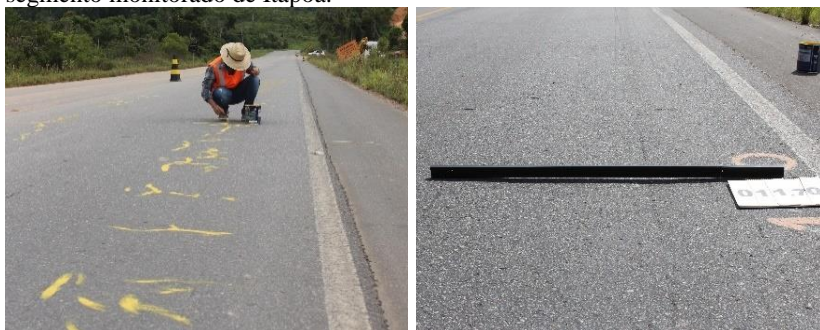
Figura 3.18 – Levantamento de defeitos, medida de trilha de roda (ano 2016) segmento monitorado de Itapoá.

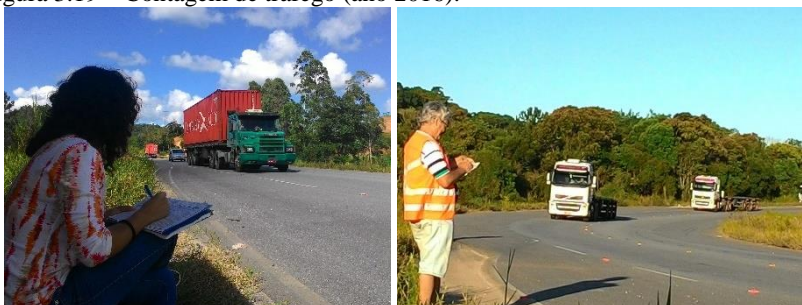
Figura 3.19 – Contagem de tráfego (ano 2016).

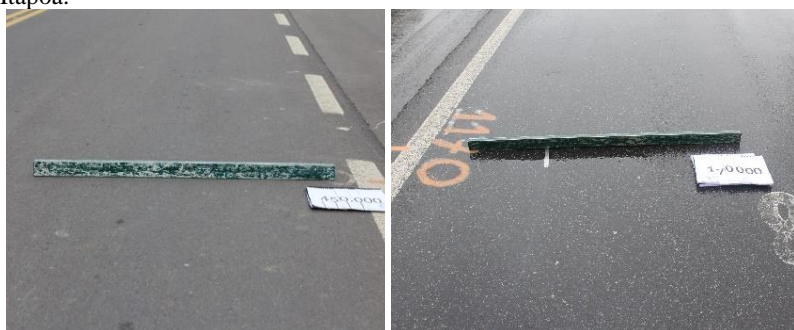
Para a consecução deste método, os segmentos monitorados foram demarcados fisicamente por estacas a cada 20 metros na borda externa da faixa de rolamento, preservando-se a numeração das estacas da construção do segmento. Esse estaqueamento físico foi utilizado como referência para a medição da trilha de roda nos diferentes períodos de avaliação. As flechas nas trilhas de roda foram medidas na borda externa da faixa de rolamento, conforme apresentado na (Figura 3.21).

Figura 3.21 – Medida de trilha de roda – segmentos monitorados de Urubici e Itapoá.

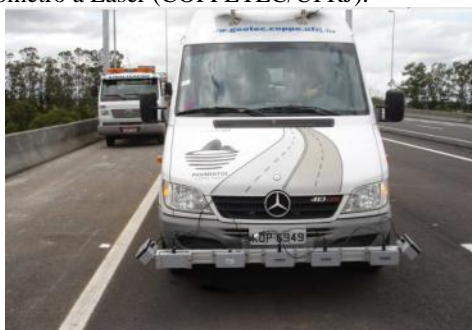
O segundo procedimento refere-se ao uso do perfilômetro laser, cujo levantamento foi realizado em março de 2014 pela COPPETEC/UFRJ (Instituto Alberto Luiz Coimbra de Pós-Graduação e Pesquisa de Engenharia da Universidade Federal do Rio de Janeiro). O perfilômetro utilizado, desenvolvido pela empresa Cíbermétrica, conta com 5 módulos de laser instalados em uma barra acoplada na parte frontal do veículo avaliando a irregularidade longitudinal simultaneamente com o afundamento de trilha de roda. A Figura 3.22 mostra o perfilômetro da COPPETEC/UFRJ instalado no veículo.

Figura 3.22 – Perfilômetro a Laser (COPPETEC/UFRJ).

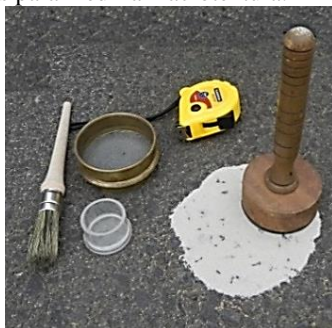
Os materiais envolvidos nesse teste são de baixo custo e são mostrados na Figura 3.24.

Figura 3.24 – Aparelhos para medir a macrotextura.

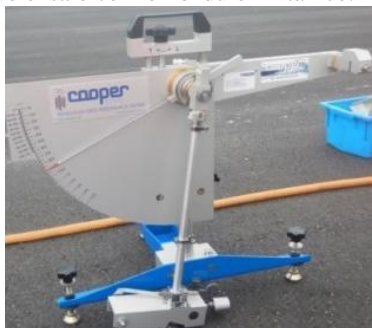
Este equipamento é munido de um braço pendular, cuja extremidade tem uma sapata de borracha (Figura 3.25). Ao soltar-se a haste do pêndulo, a sapata entra em contato com o pavimento em uma área previamente determinada. O valor de atrito medido é expresso em português como VRD (Valor de Resistência à Derrapagem). As medições foram realizadas na trilha de roda externa.

Figura 3.25 – Execução do ensaio com o Pêndulo Britânico.

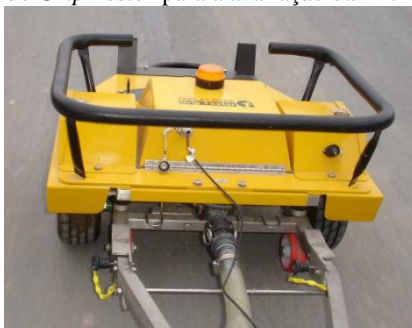
Nesta etapa também foram realizadas medidas de microtextura com o emprego do *Grip Tester*, apresentado na Figura 3.26. O procedimento adotado foi o recomendado pela norma ASTM E 1844-08(2015) *Standard Specification for A Size 10 × 4–5 Smooth-Tread Friction Test Tire* (ASTM, 2015). As medições foram realizadas pela COPPETEC/UFRJ no ano 2014.

Figura 3.26 – Emprego do *Grip Tester* para a avaliação da microtextura.

O ensaio consiste em medir o atrito pneu-pavimento em condições de pluviosidade (MATTOS, 2009). Para isso faz-se a aspersão de uma vazão constante de água na frente da roda de teste deste ensaio. A vazão é proporcional à velocidade de deslocamento do equipamento suficiente para criar uma película de água com espessura de 1,0 mm e velocidade de 30km/h (DYNATEST, 2016).

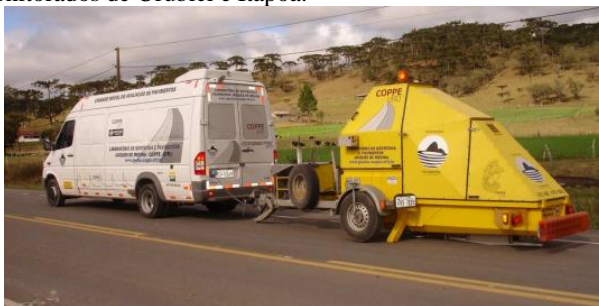
Posteriormente, no ano 2014 o levantamento deflectométrico foi realizado com o equipamento FWD, conforme os parâmetros exigidos na norma DNER PRO 273/96 (DNER, 1996). O FWD utilizado pela COPPETEC/UFRJ é de fabricação sueca, modelo Kuab 8833. A Figura 3.27 apresenta o equipamento utilizado no levantamento deflectométrico.

Os levantamentos foram realizados nas mesmas estacas onde foram feitos os ensaios com viga Benkelman. A carga do conjunto de massas é de aproximadamente 4000kgf. As leituras dos ensaios para medida das bacias de deflexão com este equipamento ocorreram nas distâncias de 0cm, 20cm, 30cm, 45cm, 60cm, 90cm, 120cm, 150cm e 180cm do centro de aplicação da carga.

Figura 3.27 – Equipamento FWD utilizado no levantamento deflectométrico dos segmentos monitorados de Urubici e Itapoá.

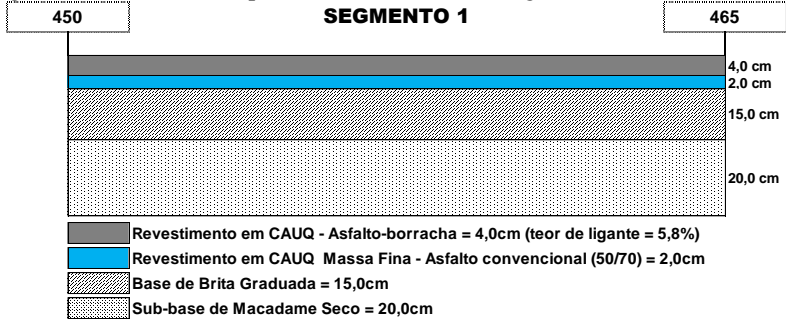
O segmento monitorado 1 é composto de subleito em solo com CBR de projeto acima de 5,0%, 20,0cm de sub-base em macadame seco, 15,0cm de base de brita graduada simples, camada de 2,0cm de CAUQ (Concreto Asfáltico Usinado a Quente) de massa fina com asfalto convencional CAP 50/70 e 4,0 cm de camada de rolamento em CAUQ com asfalto-borracha (CAPFLEX-B), conforme apresentado na Figura 4.3. Esta é a estrutura típica do pavimento dimensionada para toda a rodovia SC-370.

Figura 4.3 – Estrutura do pavimento executado no segmento monitorado 1.

- configuração das estruturas do pavimento baseada nas Figuras 4.3, 4.4, 4.5 e 4.8;
- módulos estimados das camadas elásticas expostos no Quadro 4.55 (camadas granulares) e parâmetros reológicos do modelo de Huet-Sayegh (para o revestimento asfáltico) mostrados no Quadro 4.54;
- coeficiente de Poisson adotado para cada camada, conforme o Quadro 3.8.

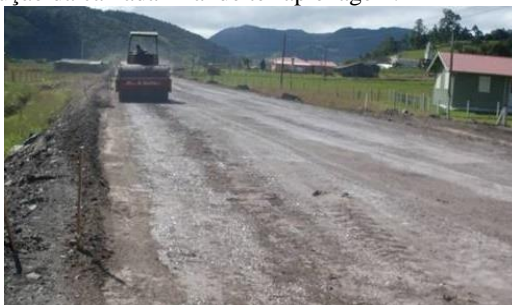
Figura 4.9 – Execução da camada final de terraplenagem.

As Figuras 4.9 a 4.13 ilustram o processo executivo dos segmentos monitorados.

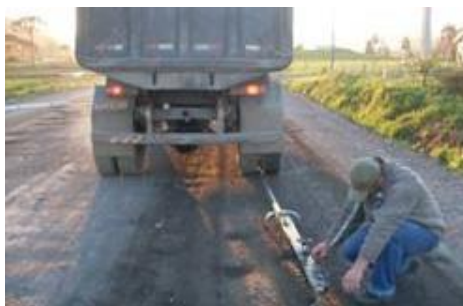
Figura 4.10 – Medida da deflexão com a viga Benkelman na camada de sub-base.

Visando obter as características estruturais dos segmentos, realizou-se o levantamento da bacia de deflexão das camadas que compõem a estrutura do pavimento, empregando-se a viga Benkelman.

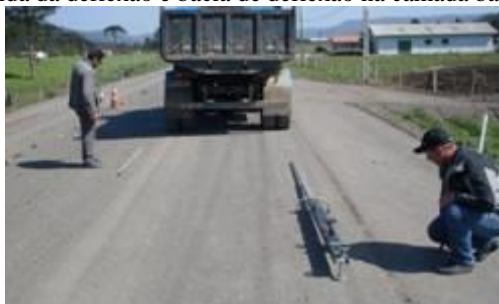
Figura 4.11 – Medida da deflexão e bacia de deflexão na camada base.

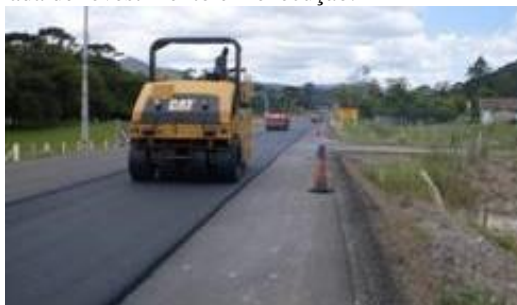
Figura 4.12 – Camada de revestimento em execução.

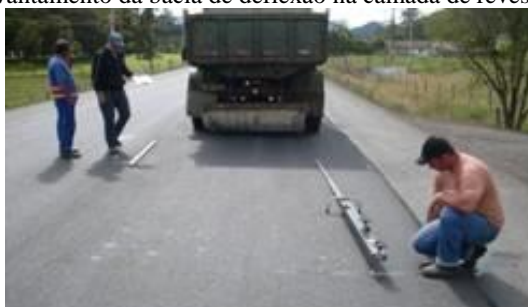
Figura 4.13 – Levantamento da bacia de deflexão na camada de revestimento.

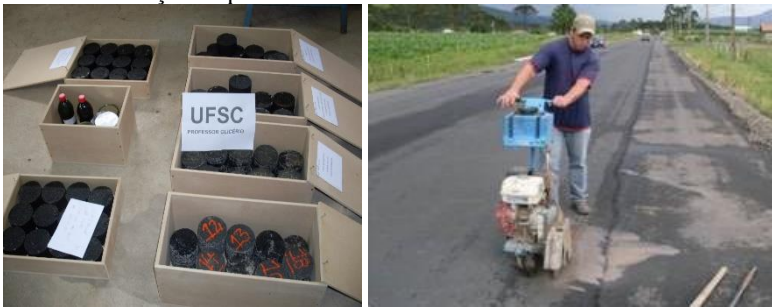
Na fase de construção dos segmentos monitorados de Urubici, nem todos os atuais equipamentos estavam em operação no Laboratório de Pavimentação da UFSC, para a caracterização e avaliação do desempenho das misturas asfálticas. Assim, foram coletadas amostras do solo de fundação, agregados, corpos de prova e placas do revestimento asfáltico, para sua posterior caracterização. A Figura 4.14 apresenta as amostras coletadas.

Figura 4.14 – Amostras coletadas, corpos de prova moldados e extraídos e processo de extração de placas do revestimento asfáltico.

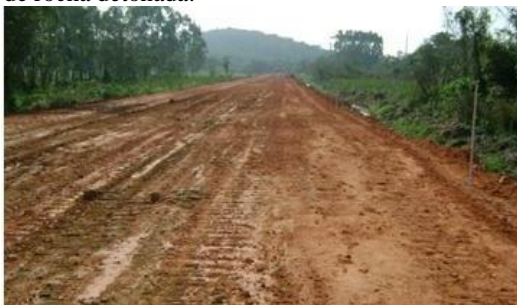
Figura 4.22 – Aspecto da condição de umidade elevada da camada de aterro que recebeu a camada de rocha detonada.

As Figuras 4.22 e 4.23 mostram o processo executivo da camada final de terraplenagem em rocha detonada, de origem gnáissica. Pode-se observar nas fotos, a condição de umidade elevada do solo da camada final de aterro.

Como pode-se depreender das Figuras 4.22 e 4.23, o solo do subleito se encontrava numa condição de umidade muito elevada. Nessas condições de umidade de campo, não é possível realizar o ensaio de módulo resiliente em laboratório, pois os corpos de prova para os níveis de tensões aplicados, rompem por excesso de pressão neutra e deformação permanente, levando à ruptura dos corpos de prova ainda na fase de condicionamento.

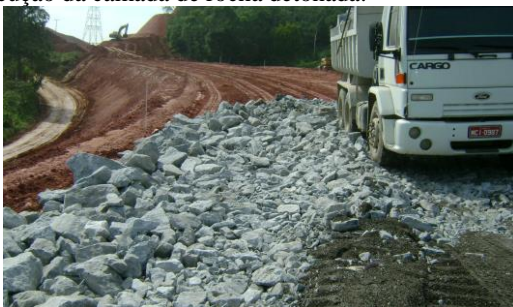
Figura 4.23 – Execução da camada de rocha detonada.

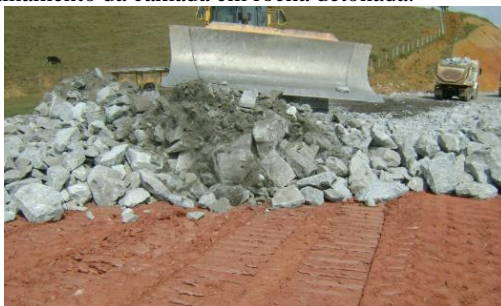
A camada em rocha detonada foi executada com material vindo diretamente da bancada de exploração da pedreira, sendo que era feito uma seleção previa do tamanho máximo do agregado (40-50cm), pelo próprio operador da escavadeira hidráulica. A Figura 4.24 ilustra o espalhamento da camada com trator de esteira.

Figura 4.24 – Espalhamento da camada em rocha detonada.

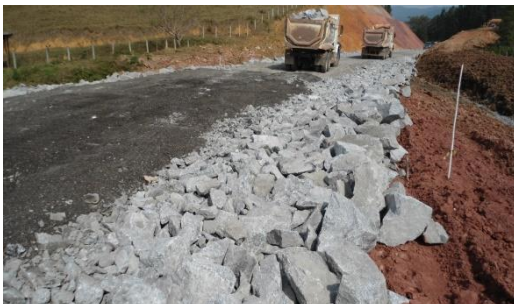
preencher os vazios intergranulares da parte superior desta camada, propiciando o travamento dos agregados para aumentar a estabilidade do arranjo estrutural, conforme exposto na Figura 4.25.

Figura 4.25 – Travamento da camada de rocha detonada.

Como pode ser observado na Figura 4.25, a compactação da camada de rocha detonada e do material de travamento foi feita somente pela própria atuação do tráfego da obra. Há uma grande dificuldade para a certificação da qualidade estrutural deste tipo de camada, sendo necessário uma especificação apropriada para o controle tecnológico deste serviço.

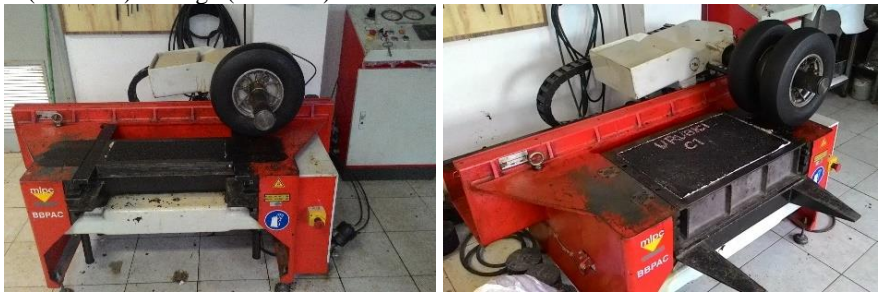
A Figura 4.34 apresenta as placas moldadas de 50x18x5cm para ensaios de deformação permanente e as placas de 60x40x9cm destinadas a obtenção dos corpos de prova do módulo complexo e fadiga. Todas as placas foram moldadas procurando atingir a massa específica aparente (G_{mb}) correspondente a 4% de vazios.

Figura 4.34 – Compactação das placas para o ensaio de deformação permanente (50x18x5) e fadiga (60x40x9).

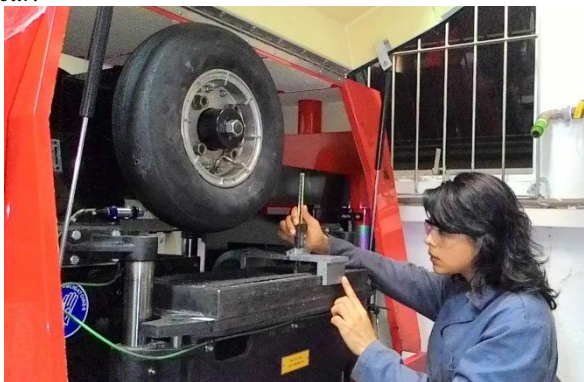
Este ensaio avalia a resistência da mistura asfáltica à deformação permanente. Para todas as misturas avaliadas foram ensaiadas duas placas. A Figura 4.36 exibe a medição do afundamento de trilha de roda no simulador de tráfego francês, *Orniéreur*.

Figura 4.36 – Medição do afundamento de trilha de roda no simulador de tráfego *Orniéreur*.

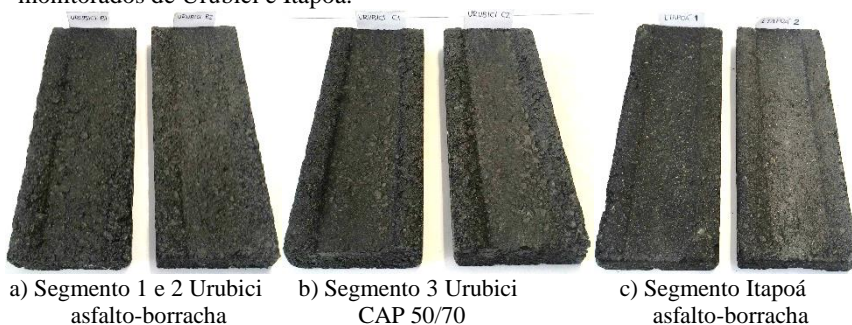
O aspecto das placas após o ensaio de deformação permanente dos segmentos monitorados de Urubici e Itapoá, são ilustrados na Figura 4.37. Dessa forma, de esquerda à direita: mistura asfalto borracha – segmentos 1 e 2 Urubici; mistura convencional CAP 50/70 – segmento 3 Urubici, mistura asfalto-borracha – segmento Itapoá.

Figura 4.37 – Placas após o ensaio de deformação permanente - segmentos monitorados de Urubici e Itapoá.

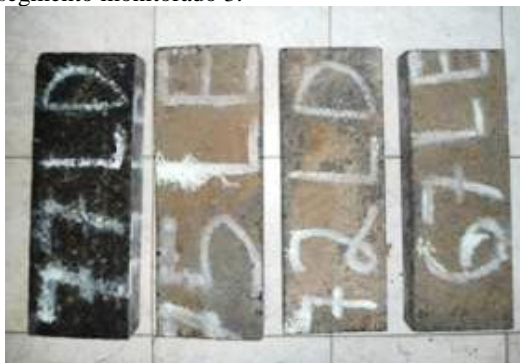
A Figura 4.39 ilustra as placas extraídas de campo do segmento monitorado 3 de Urubici, com dimensões dos moldes de 50x18cm. A espessura das placas retificadas variava entre 6,0 e 7,0 centímetros (variação da espessura do revestimento no campo).

Figura 4.39 – Placas extraídas e retificadas para o ensaio de deformação permanente - segmento monitorado 3.

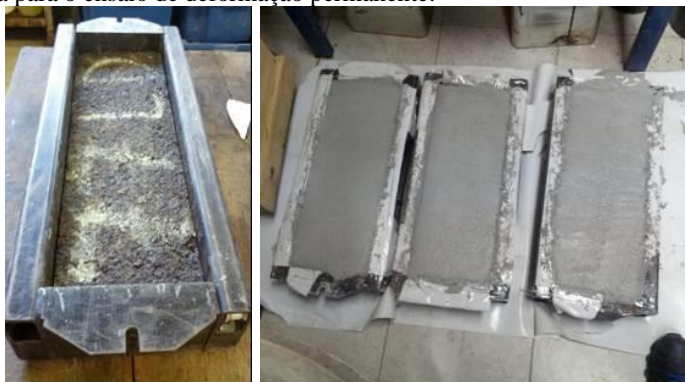
Os moldes disponíveis para o ensaio de deformação permanente são de 5,0 e 10,0 cm de altura, enquanto que espessura das placas variava entre 6,0 a 7,0cm. O processo de retificação da altura dos corpos de prova oferece riscos a sua integridade. Portanto, optou-se pela adição de uma camada de argamassa de cimento Portland na base do corpo de prova (parte que não seria colocada em contato com o pneumático do equipamento de ensaio), de espessura suficiente para que o corpo de prova fosse adequado à altura do molde de 10,0cm. A Figura 4.40 ilustra as placas acondicionadas nos moldes.

Figura 4.40 – Retificação de altura dos corpos de prova com camada de argamassa para o ensaio de deformação permanente.
